印 旛 沼

《第44号》

ドローンによる 印旛沼の水生植物調査 (令和3年度～4年度)

半野 勝正 (博士 (生命科学))
(公財) 印旛沼環境基金

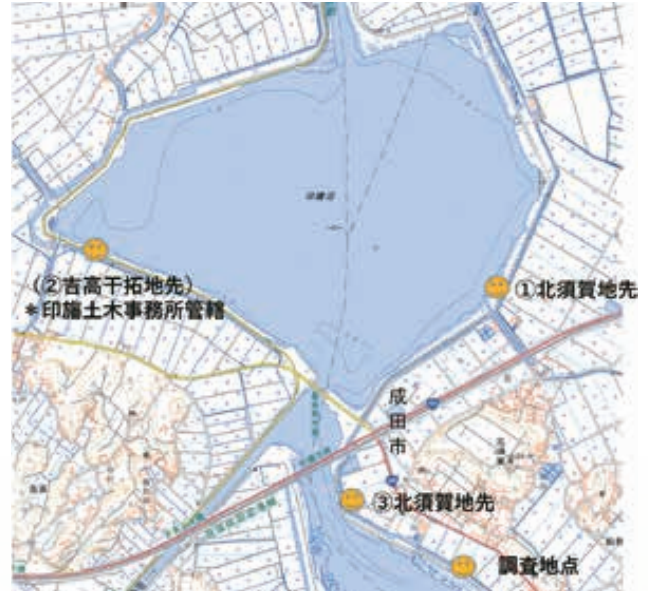
図1 北印旛沼 (調査地点; ①～③)

調査は、独立行政法人水資源機構管理用道路内 (北印旛沼3地点 (図1)、西印旛沼5地点 (図2)) の計8地点でドローンを発着させ、上空30～100mからの空撮写真及び動画をもとに繁茂面積を推計しました。

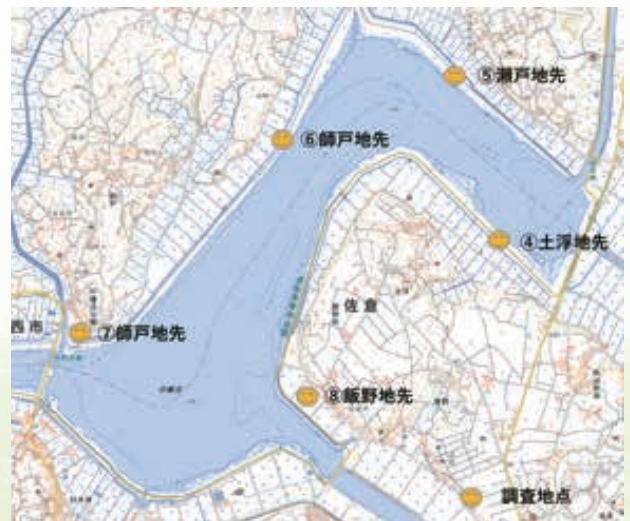
図2 西印旛沼 (調査地点; ④～⑧)

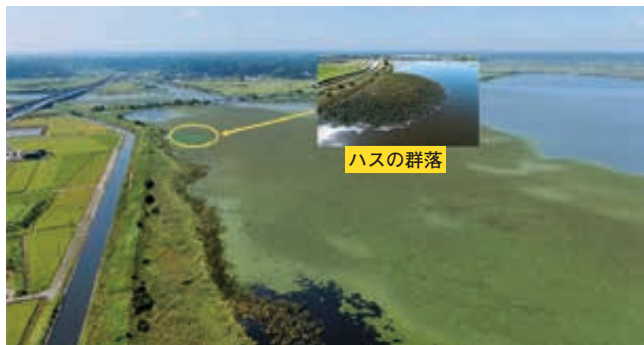
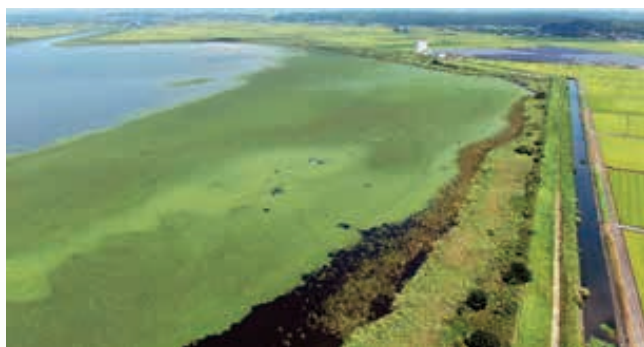
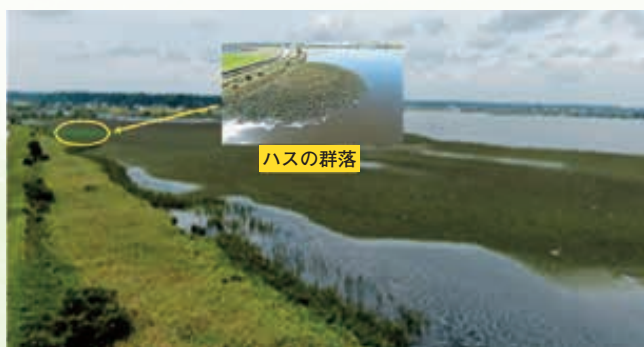
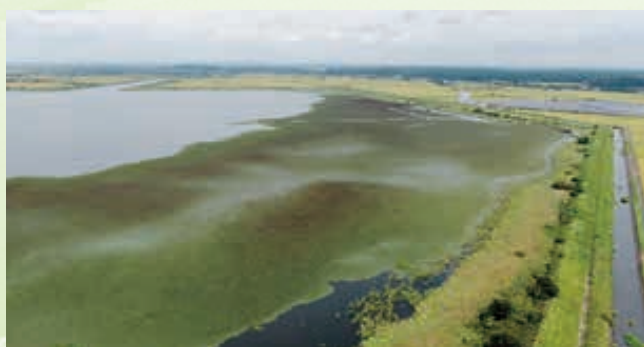
地点① 北須賀地先

R3. 8. 5 (北須賀左側、甚兵衛大橋方面)

R3. 8. 5 (北須賀右側、白山甚兵衛機場方面)

R4. 8. 23 (北須賀左側、R3より岸側繁茂面積縮小)

R4. 8. 23 (北須賀右側、R3より岸側繁茂面積縮小)

北須賀地先 (地点①) は、北印旛沼の甚兵衛大橋から長門川河口の東側半分が眺める場所です。5月頃には湖底に沈んでいたオニビシの実から発芽した茎が6月初旬には水面に達し、8月頃には重なり合うように葉が広がり水面を覆いつくします。令和4年度は、令和3年度に比較して若干繁茂面積が少なくなっています。

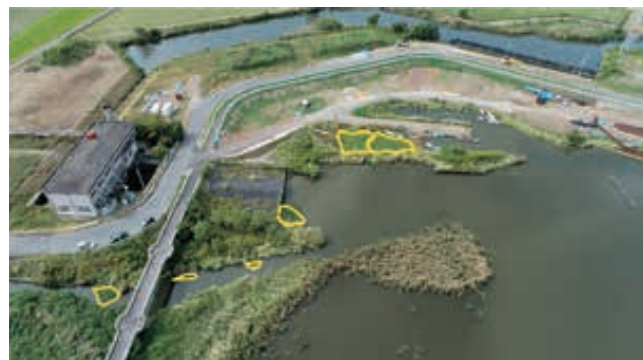
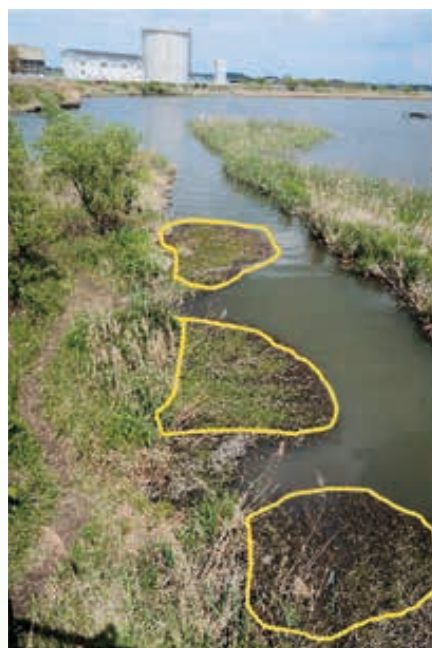
地点② 吉高干拓地先

R4. 10. 11 (○内にナガエツルノゲイトウの群落)

R3. 4. 12 吉高松虫川河口方面
(○内にナガエツルノゲイトウの群落)

その他、オニビシ帯の中にハスの群落が見つかりました。吉高干拓地先（地点②）は、ナガエツルノゲイトウの群落吉高機場船着場及び松虫川河口船戸橋下周辺に確認できました。オニビシの繁殖は、確認できませんでした。甚兵衛沼（北須賀地先；地点③）は、オニビシのみが確認でき、ナガエツルノゲイトウは確認できませんでした。

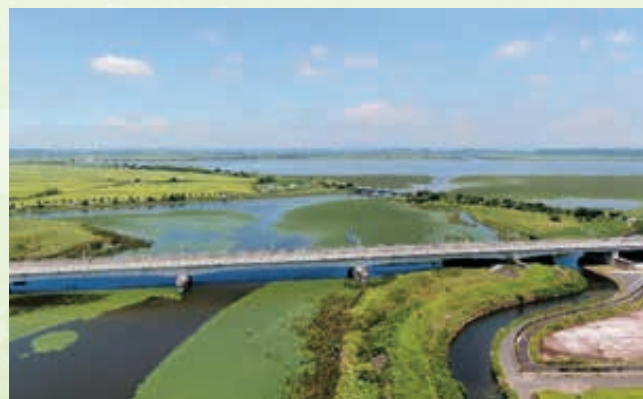
地点③ 甚兵衛沼（北須賀地先）

R3. 8. 5 (甚兵衛沼から京成線鉄橋、北印橋沼方面)

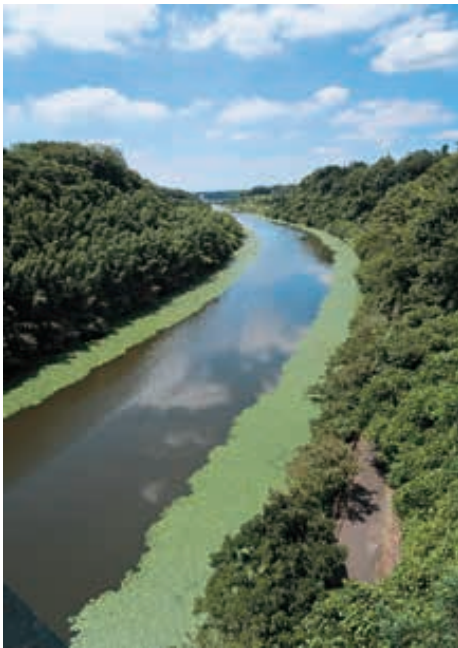
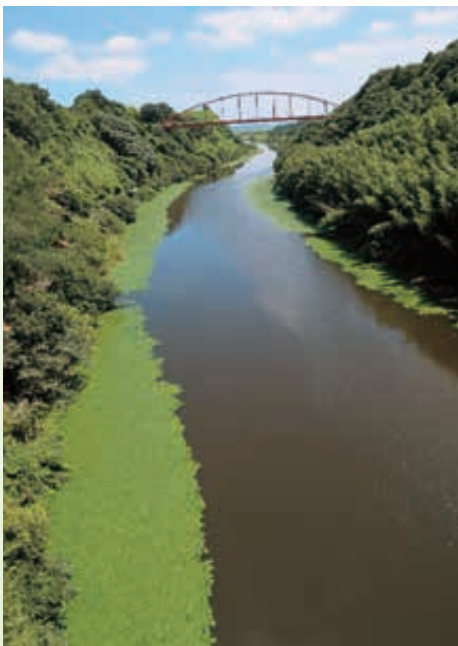
R3. 8. 5 (市井橋から甚兵衛大橋方面)

R3. 8. 5 (鶴巻橋から市井橋方面)

捷水路は、令和3、4年度ともに兩岸から3～5mの幅でほぼ同程度のオニビシの繁殖が認められました。ナガエツルノゲイトウの群落は確認されませんでした。

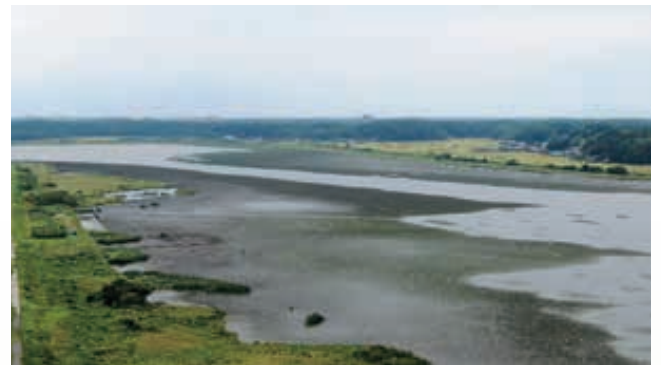
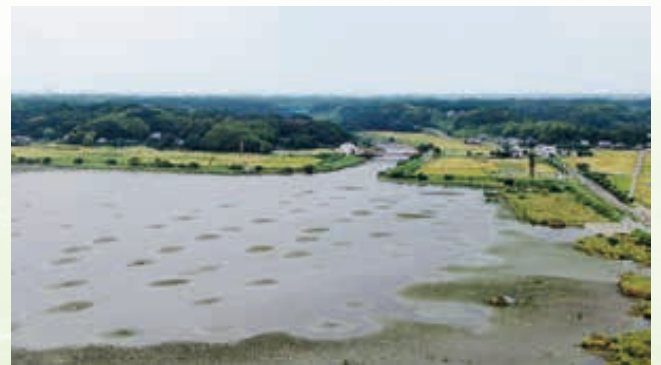
地点④ 土浮地先

R4. 8. 24 (土浮地先から左側、一本松機場方面)

R4. 8. 24 (土浮地先から右側、双子橋方面)

土浮地先・瀬戸地先 (地点④、⑤) は、北印旛沼と同様に5月頃に湖底に沈んでいたオニビシの実から発芽した茎が6月初旬には水面に達し、8月頃には重なり合うように葉が広がり水面を覆いつくします。令和4年度は、令和3年度に比較して若干繁茂面積が少なくなっています。

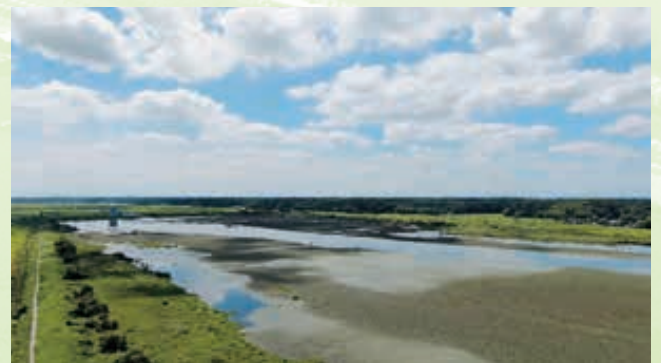
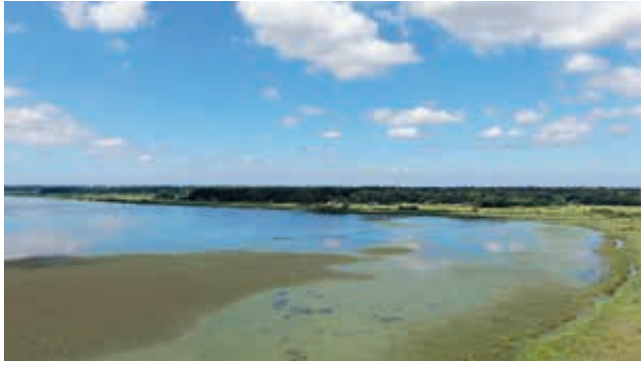
地点⑤ 瀬戸地先

R3. 8. 5 (瀬戸地先から左側、土浮方面)

R3. 8. 5 (瀬戸地先から右側、師戸方面)

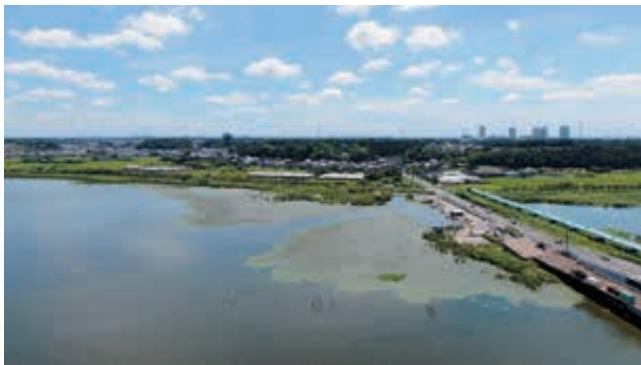
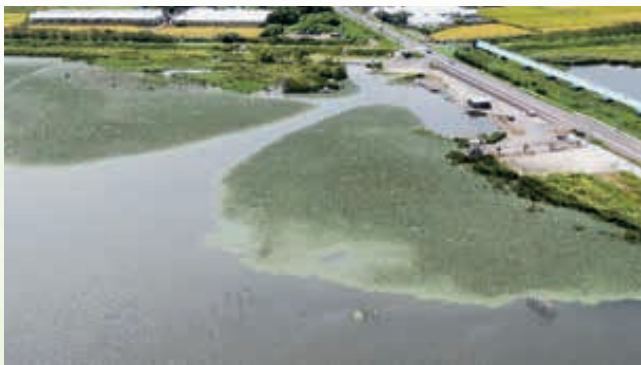
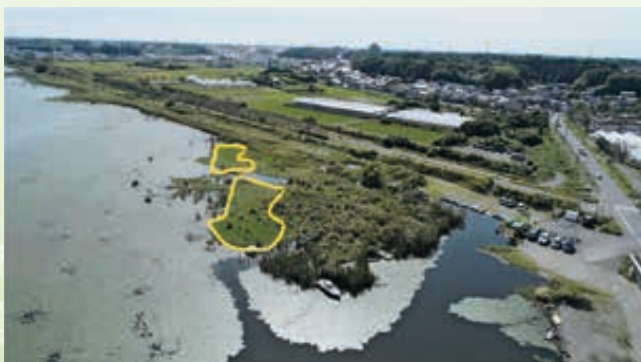
地点⑦ 師戸地先

R3. 8. 5 (師戸地先から舟戸大橋方面)

R4. 8. 23 (師戸地先から舟戸大橋方面、拡大)

R4. 10. 11 (笠井記念舟戸水草園周辺、拡大図)

師戸地区 (地点⑦) では、ナガエツルノゲイトウの群落が師戸川及び舟戸大橋下周辺に、オニビシはその外側に繁殖しています。

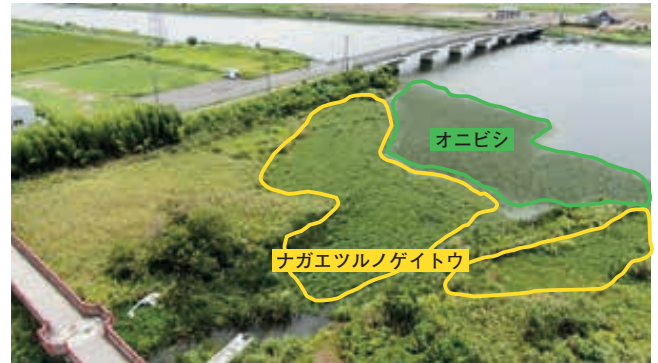
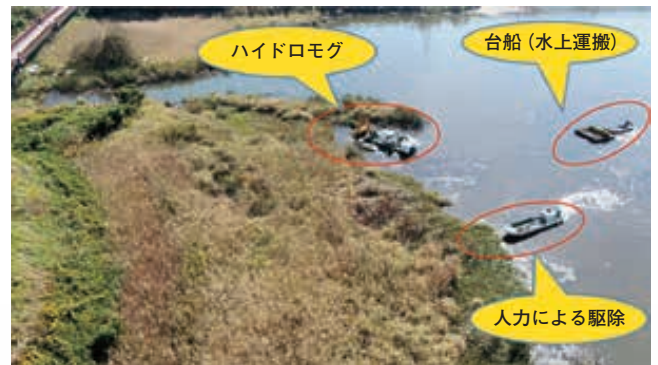
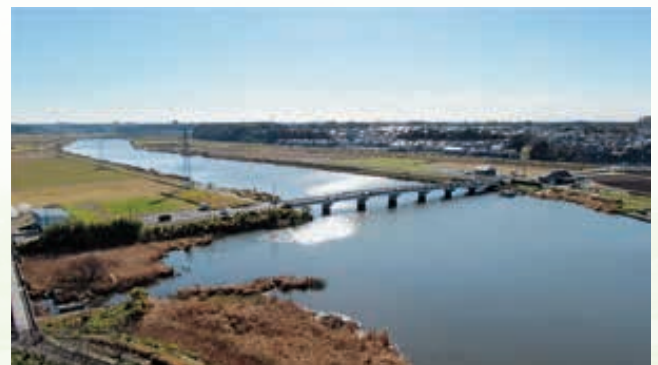
地点⑧ 飯野地先

R4. 8. 23 (飯野竜神橋周辺;ナガエツルノゲイトウの除去前)

R4. 10. 21 (飯野竜神橋周辺;ナガエツルノゲイトウの除去作業)

R4. 11. 25 (飯野竜神橋周辺;ナガエツルノゲイトウの除去後)

飯野地先 (地点⑧) でも名喰戸橋から飯野竜神橋方面にナガエツルノゲイトウの群落が確認できその外側にオニビシが繁殖していました。また、令和4年度は、千葉県よる外来水生植物の駆除業務が行われ、飯野竜神橋周辺のナガエツルノゲイトウ及びオニビシの刈り取りが行われました。(R4. 10. 21)

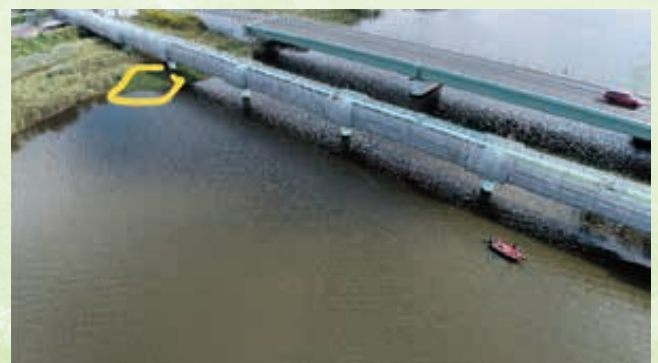
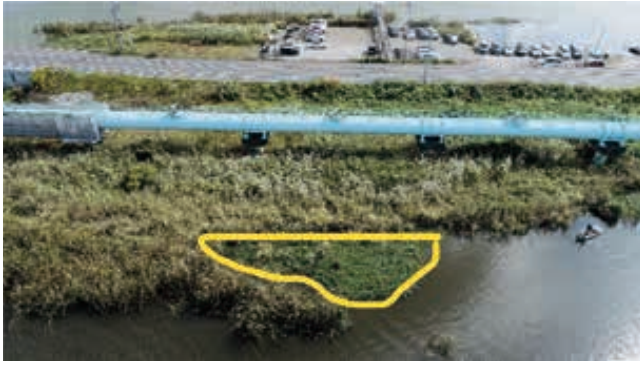
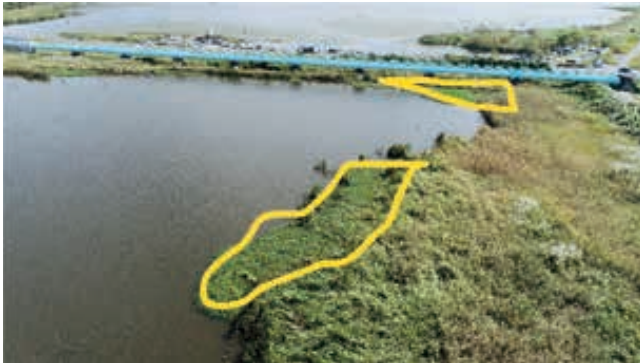
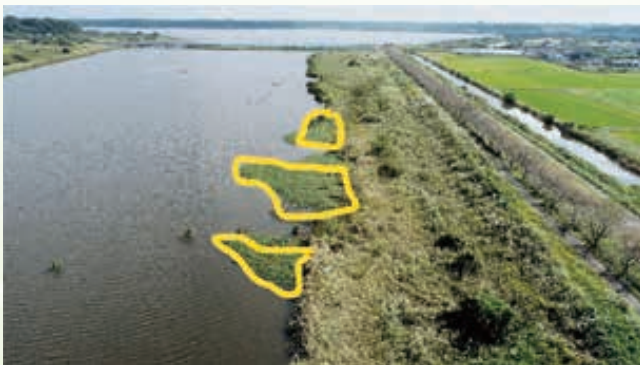
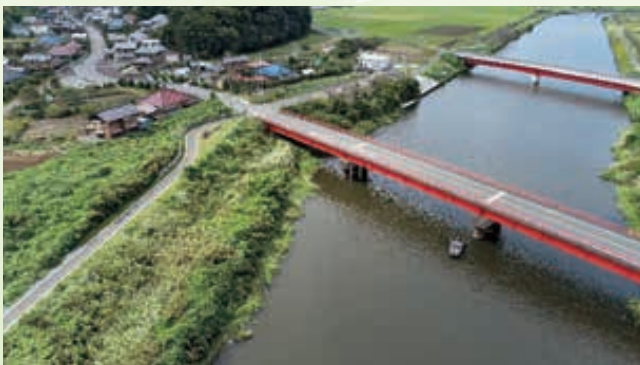
その他、舟戸大橋～阿宗橋

R4. 10. 16 (舟戸大橋左岸)

R4. 10. 16 (舟戸大橋中央)

R4. 10. 16 (舟戸大橋右岸)

R4. 10. 16 (阿宗橋)

舟戸大橋から阿宗橋に向かっては、オニビシの繁殖は認められず、ナガエツルノゲイトウの群落が所々に確認されました。

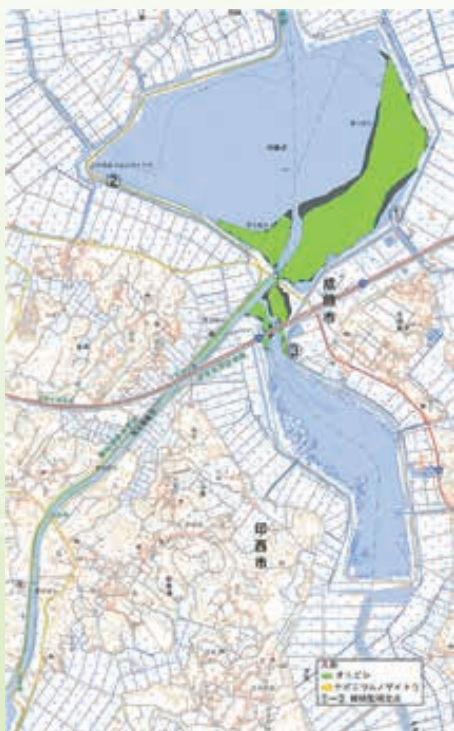
図3 ナガエツルノゲイトウ及びオニビシ繁茂状況
(北印旛沼・捷水路、オニビシ；R3_黒部分(黄緑部分も含む)、R4_黄緑部分)

オニビシは、10月には水面上の葉は枯れ水中に没しますが、5月になると湖底に沈んだ菱の実(種)から発芽した茎が水面に達し、真夏には重なり合うように葉が広がり水面を覆いつくし、8月には開花し、9月になると実をつけます。北印旛沼では南東部の成田市側で大規模に、捷水路ではほぼ全域の両岸に繁茂し、西印旛沼では捷水路に近い西側(一本松～瀬戸、土浮)で一面に大きな群落が見られるほか南側の鹿島川河口や白井田干拓、東側の舟戸大橋付近でもナガエツルノゲイトウを囲むように生育していました。令和3年度と比べ、令和4年度は、捷水路は大きな変化はありませんでしたが、北印旛沼、甚兵衛沼、西印旛沼はいずれも繁茂面積が減少していました。

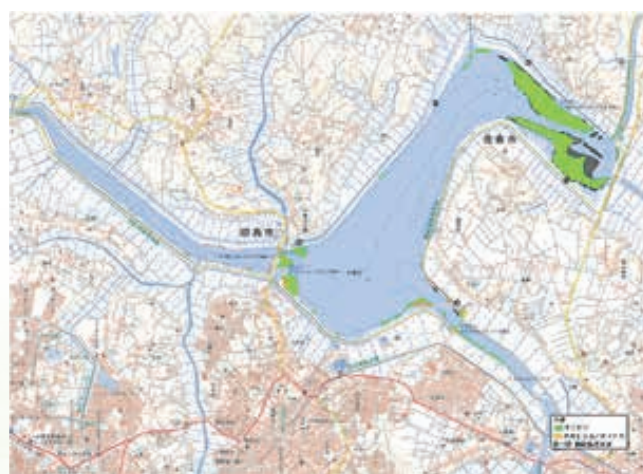
図4 ナガエツルノゲイトウ及びオニビシ繁茂状況
(西印旛沼、オニビシ；R3_黒部分(黄緑部分も含む)、R4_黄緑部分)

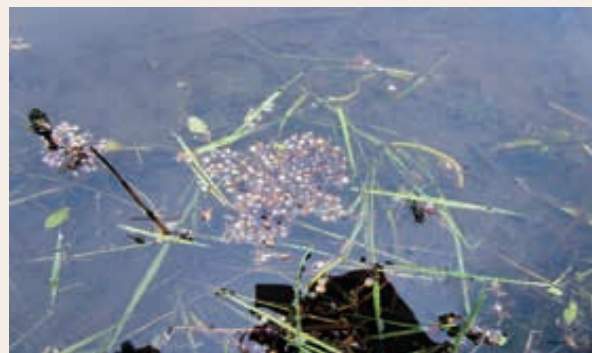
写真2 水田に残るマイクロプラスチックの殻

黄金色に輝く水田、一見美しい日本の風景ですが、実はここにも隠れた問題が潜んでいます。マイクロプラスチックの問題が注目されていますが、稲に使用する肥料にもプラスチックが使われていることがあります。これは肥料の粒をプラスチックでコーティングすることで、ゆっくりと肥料成分が溶けだすようにしており、稲の成長に合わせて溶ける速度を調整するようにしています。効率的に吸収されるので施肥量も減らすことができ、田植え時に一回だけ施肥するだけで済み、追肥の手間も省けるという優れたものです。高齢化も進み労働力も不足する日本の農業ではなくてはならない肥料になっています。（被覆肥料には畑用もありますが、主に水稻で使用される）しかし、肥料が溶出した後に残るプラスチックの殻の一部が、水田から流出して川や海にまで流れ出ています。（印旛沼にも流れ込んでいることは容易に想像できます。）全国で被覆肥料に使用するプラスチックは、約7000トンと推定されており、この一部が流出しています。そのため肥料業界や国では、生分解性のプラスチックを使用す
